C-7342
JUZGADO DE PRIMERA INSTANCIA E INSTRUCCIÓN Nº 1 DE DURANGO

SENTENCIA Nº 94/11

2-. TIPO Y CONDICIONES DEL LUGAR DEL ACCIDENTE.

El tipo de accidente ocurrido, es denominado **colisión frontal excéntrica en vía urbana.**

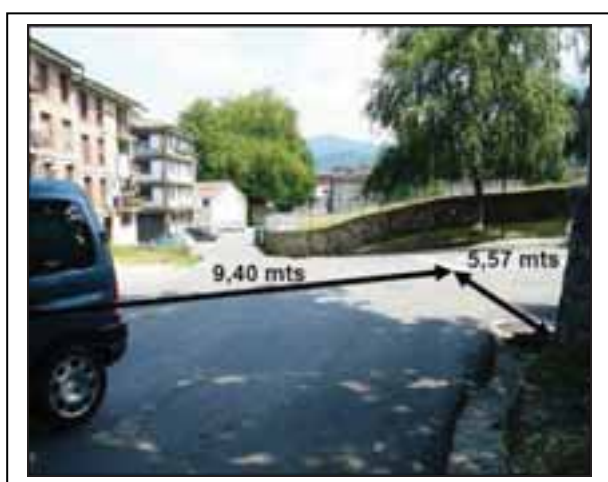
La vía consta de una única plataforma, compuesta de aglomerado asfáltico, en perfecto estado de conservación, de rodadura y carente de señalización horizontal que separe los 2 sentidos de circulación.

- Calzada: 5,9 – 6,3 metros

El lugar del accidente representa una zona urbana, con numerosos accesos a nivel.

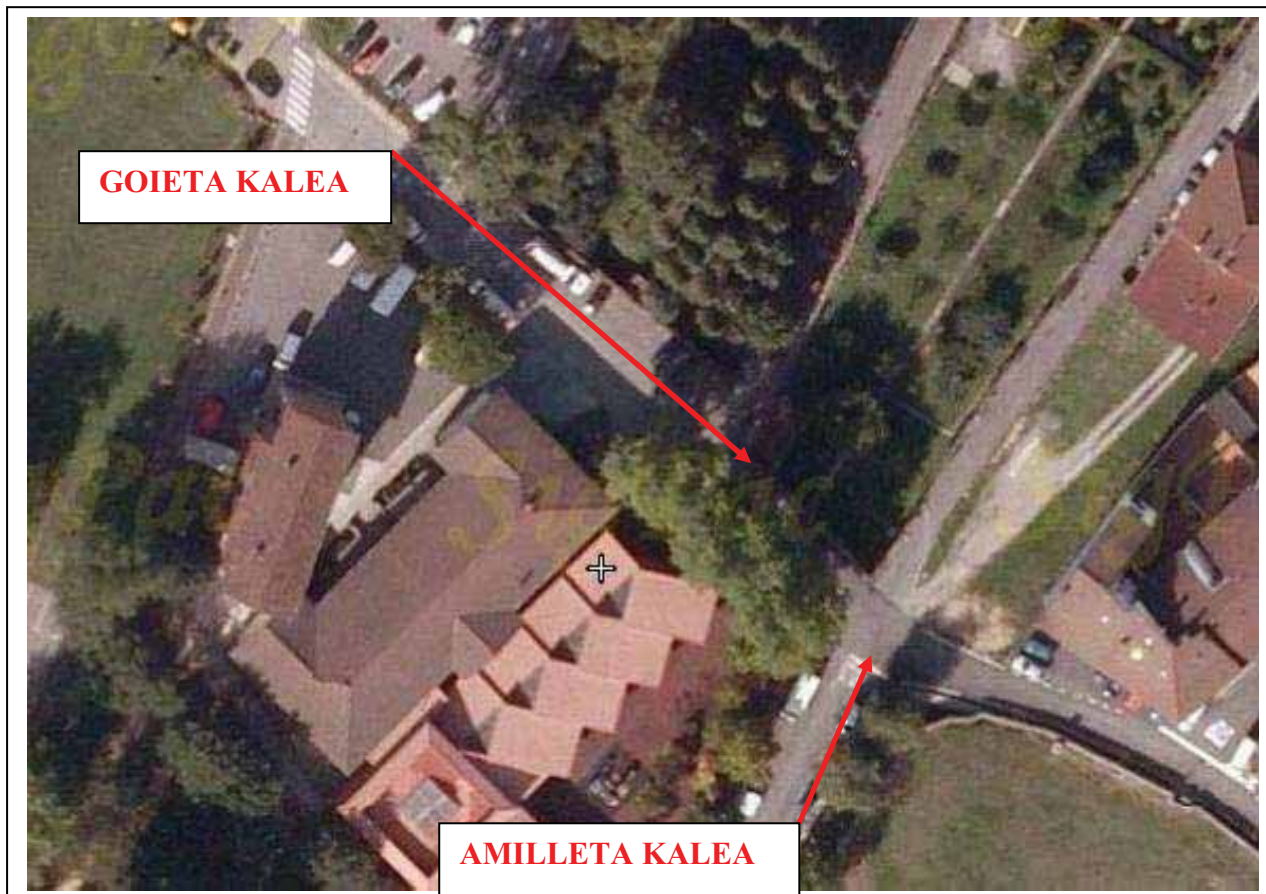
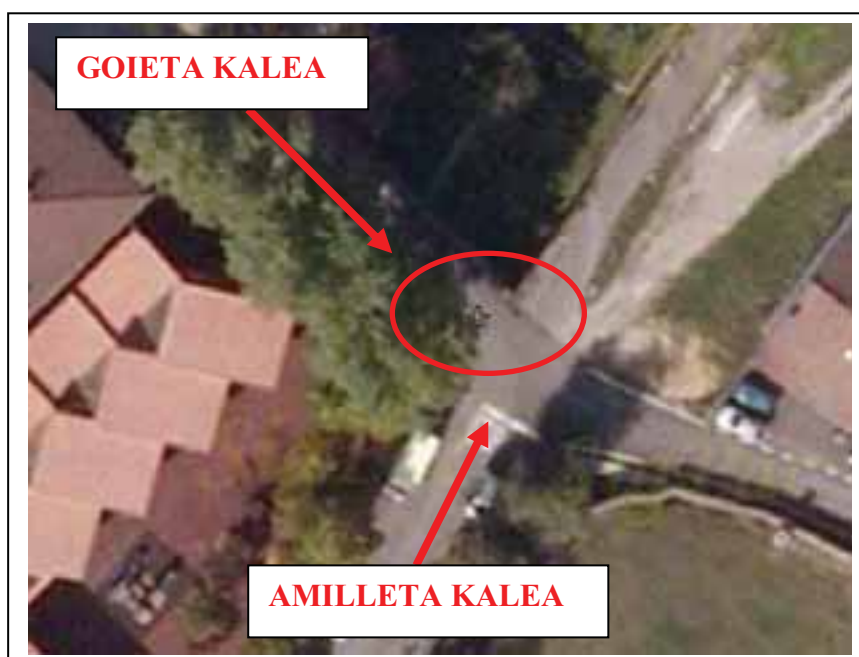
4- IMÁGENES DEL LUGAR DEL ACCIDENTE.

El accidente ocurre en las inmediaciones de la intersección de las calles Amilleta y Goieta.

Resulta especialmente reseñable la situación y visibilidad de la vía en el momento del accidente. Se aprecia que en la calle Goieta, justo en la intersección hay vehículos estacionados en el carril de circulación que ocupaba el RENAULT EXPRESS.

Estos vehículos impedían la visibilidad desde la señalización de STOP de la calle Amilleta y por tanto la presencia de algún vehículo procedente de la calle Goieta hacia la calle Amilleta.

Así mismo reseñar que **basándose en el principio de confianza que presenta la Srta.UXURI,** conductora del Peugeot Partner, no se le puede exigir anticiparse a una maniobra que, NO PODÍA PERCIBIR, puesto que la visibilidad estaba muy restringida, realizando una maniobra progresiva, tanto en velocidad como en trayectoria en una conducción normal, cuando súbitamente aparece un vehículo en su carril de circulación y en sentido contrario a "gran velocidad" que a pesar de realizar una frenada o derrape de emergencia colisiona frontalmente provocando daños importante en ambos vehículos..

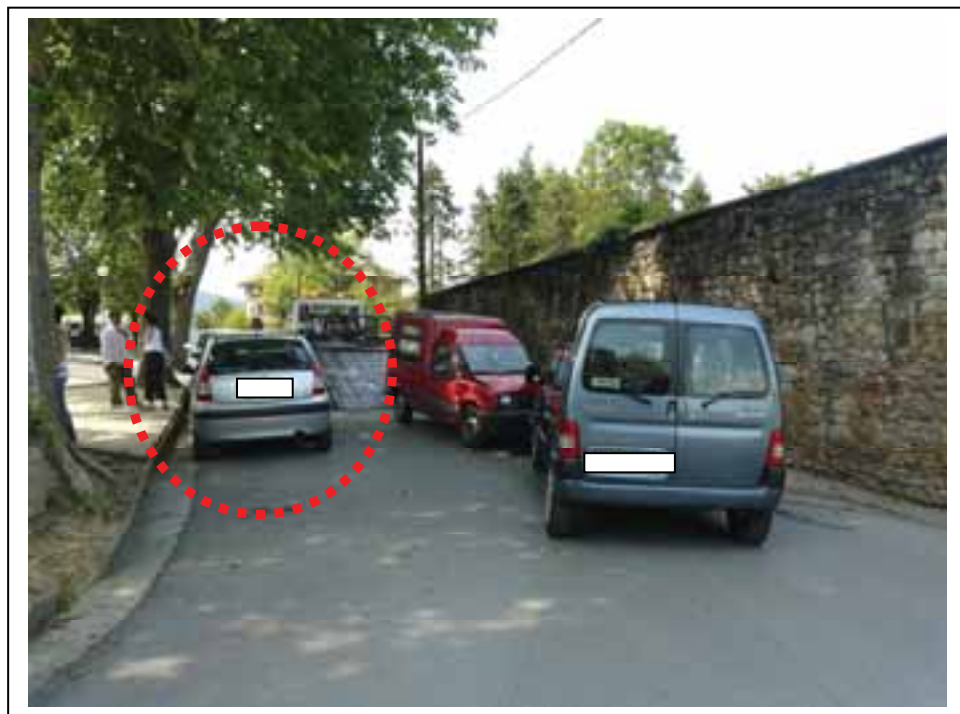
Vehículo estacionado en la vía, en el carril de circulación del Renault Express (ROJO), impidiendo la visión desde la señal de STOP de la calle Amilleta.

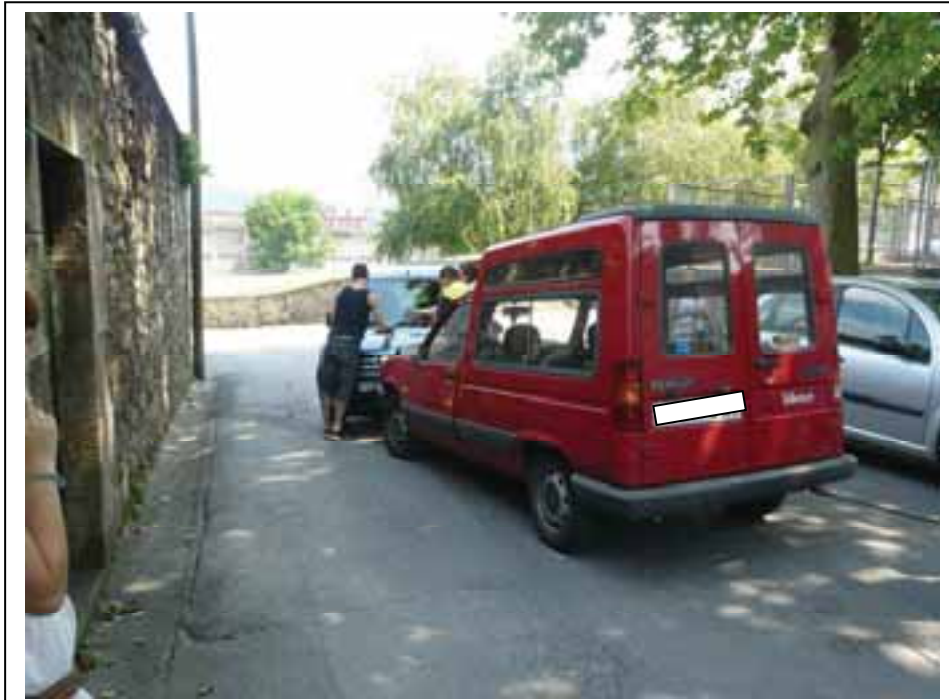
Observamos la posición de los vehículos tras la colisión.

Se comprueba huella de derrape del turismo Renault Express en la calzada.

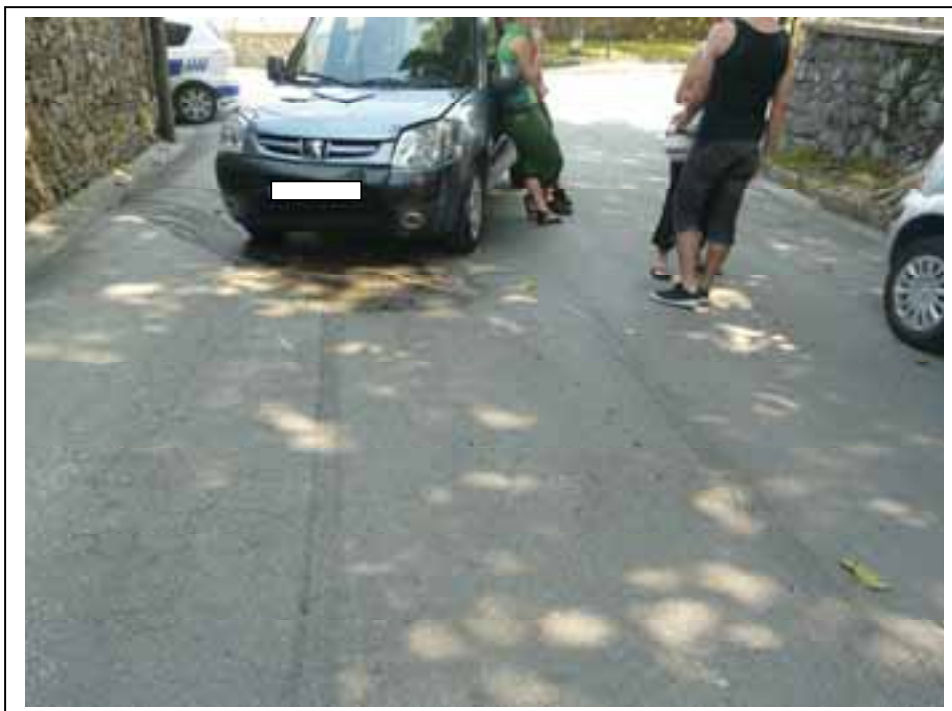
Detalle de las huellas de derrape del turismo Renault Express (ROJO)

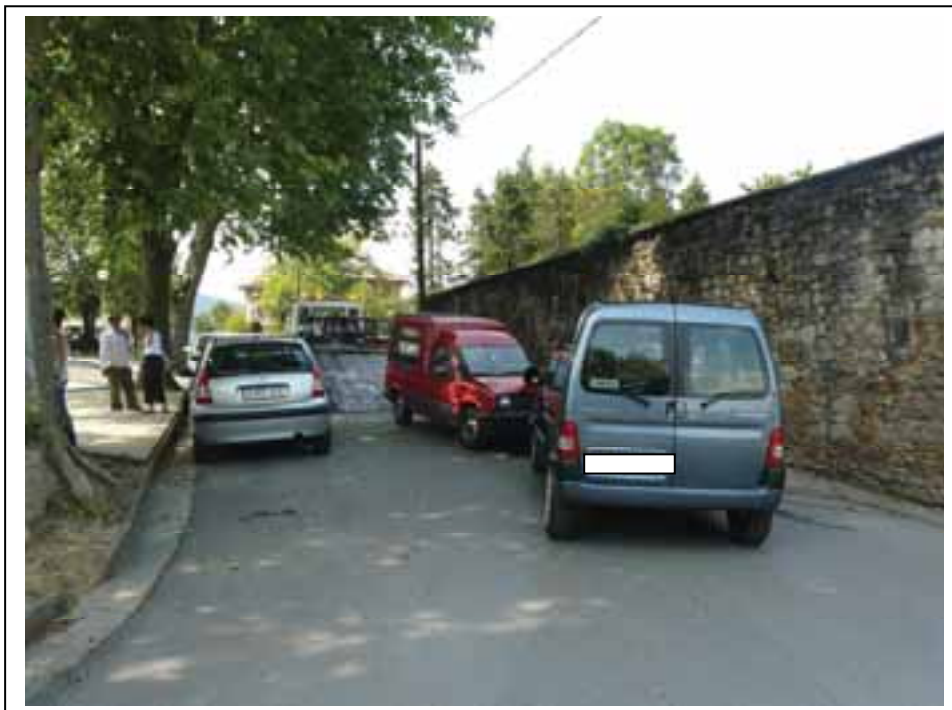
Por otra parte podemos observar la ausencia de huellas del Peugeot Partner.

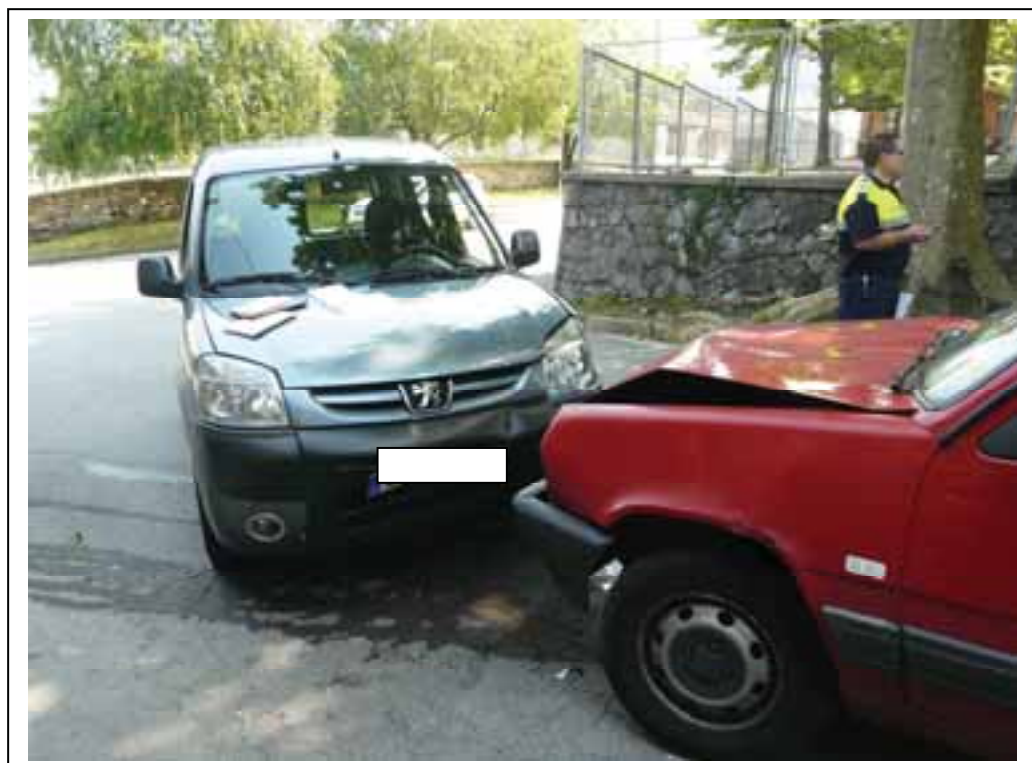
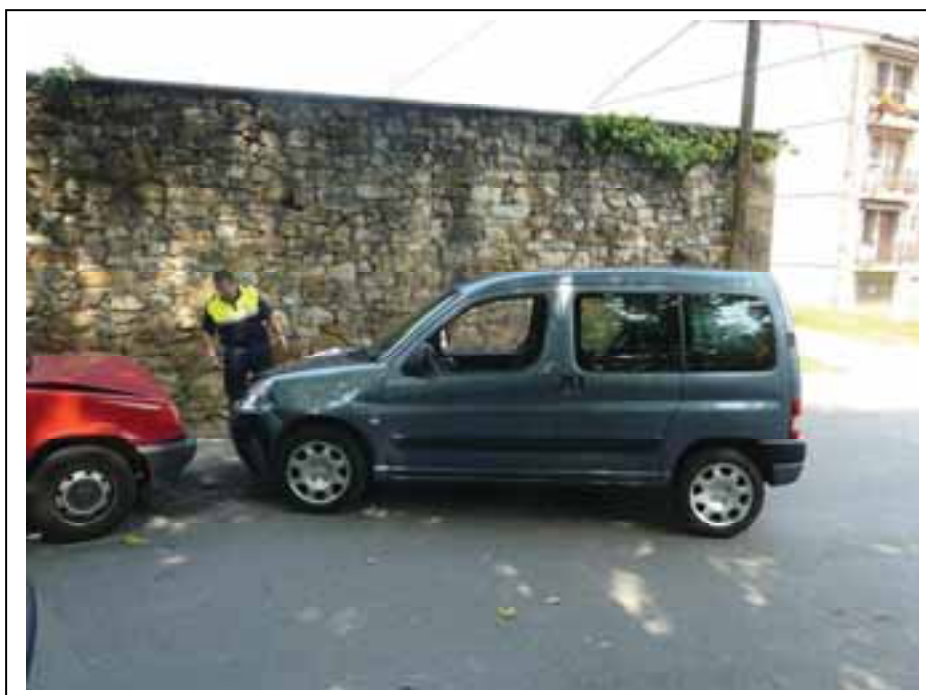
2. **Colisión.** La colisión principal de este accidente es el momento en el los turismos entran en contacto físico de forma frontal descentrado de sus ejes longitudinales.

En las imágenes podemos observar la posición de los vehículos y su ubicación en la vía. Coincidiendo con la toma de datos de la Policía Local de Elorrio.

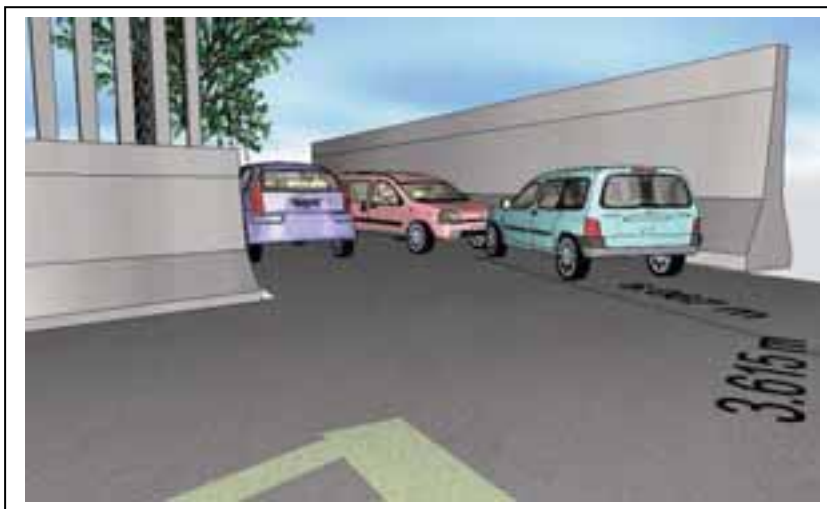
Vista desde la posición del conductor (Peugeot Partner) en la señal de STOP

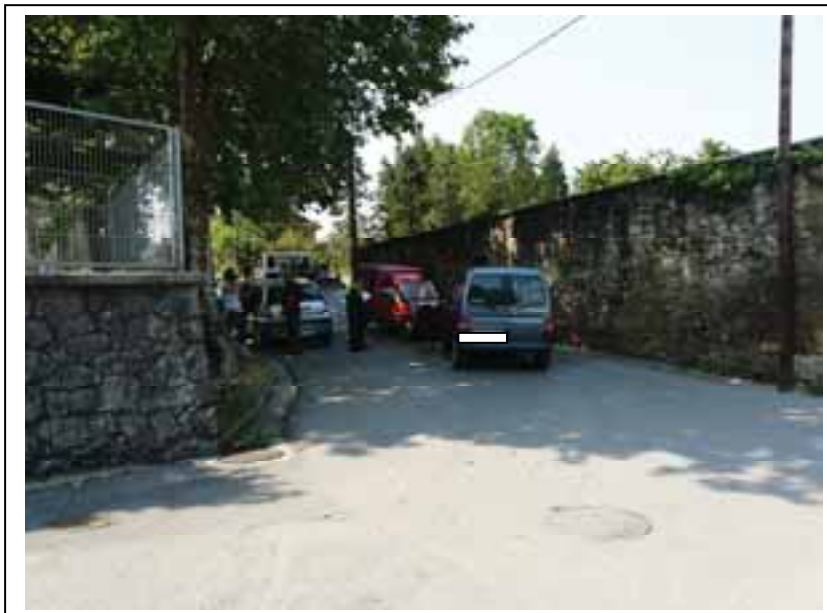
Observamos una visibilidad limitado por la pared izquierda, el árbol y los turismos estacionados en el carril de circulación.

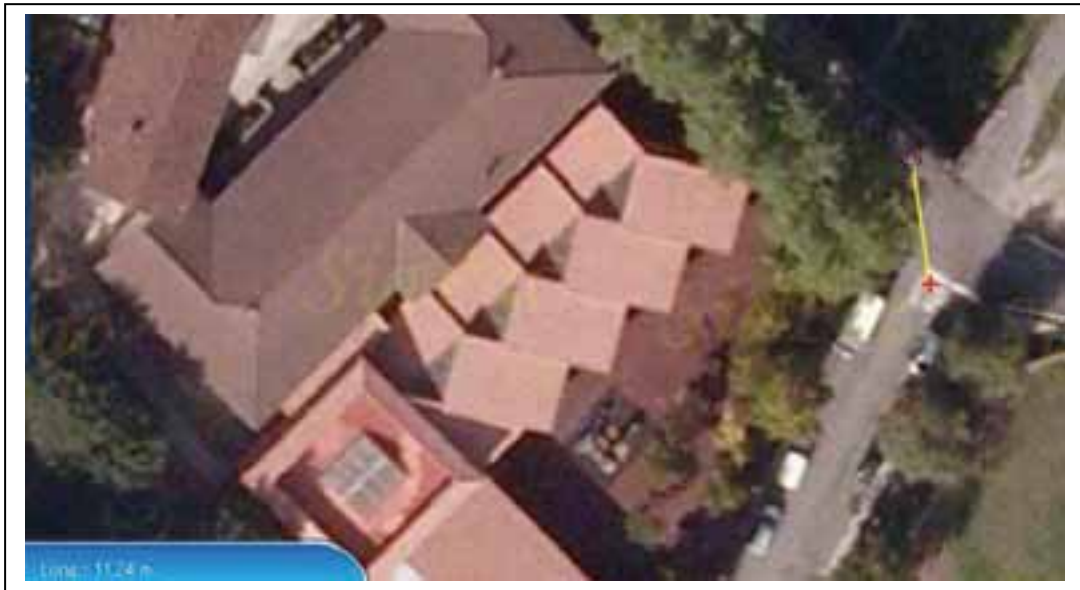
La visibilidad se encuentra reducida a 11 – 12 metros de longitud desde la posición de STOP

En relación con la calle Goieta por la que circula, la visibilidad es superior a 50 metros. Si bien en cuanto a la intersección con la calle Amilleta, la visibilidad pasa a ser la misma que posee el Peugeot Partner, es decir 11- 12 metros.

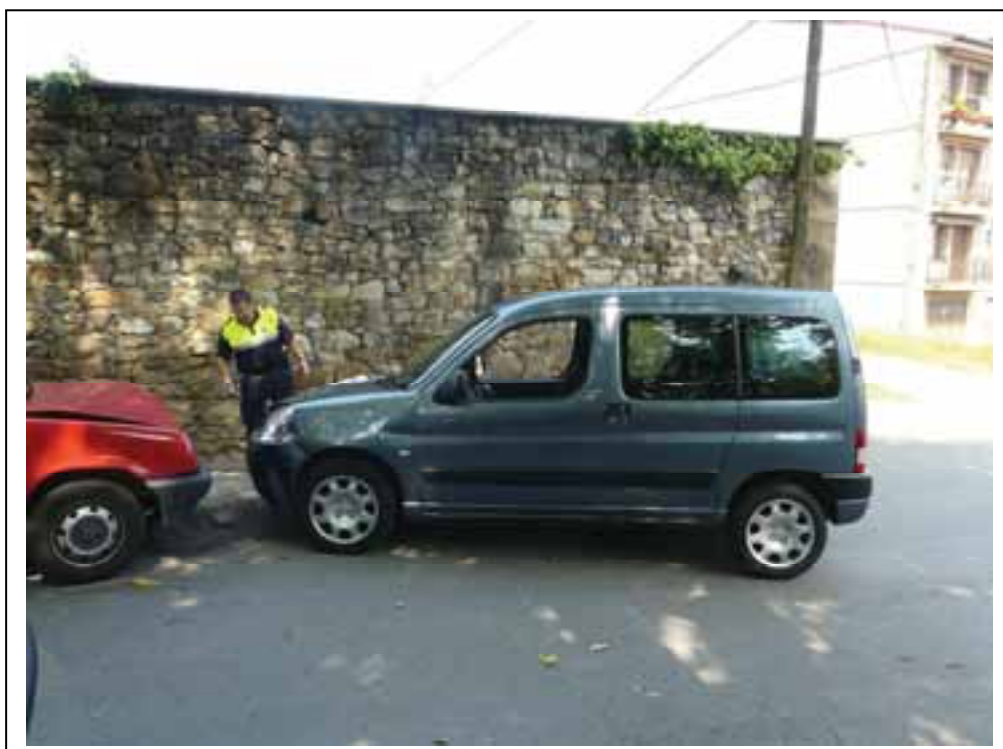
El agente marca en la calzada la posición final de los vehículos, donde se aprecian:

- Restos de fluidos procedentes del radiador de los turismos.
- Restos de cristales de los focos (Peugeot)
- Huellas de derrape procedentes del Renault Express.

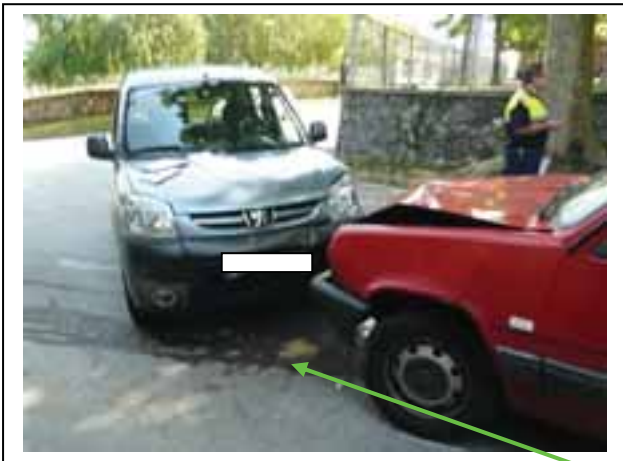
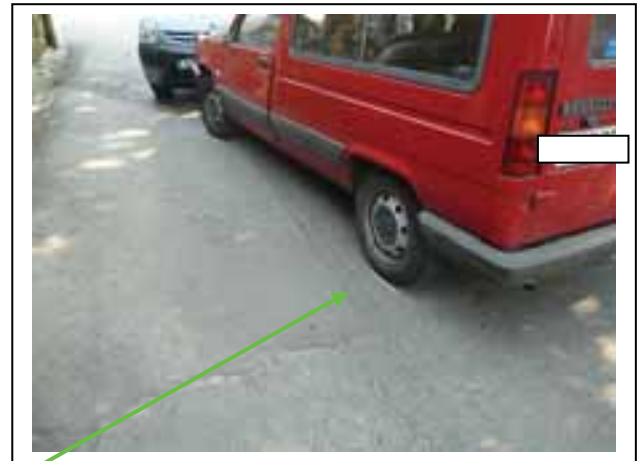
Marcas con tiza realizadas por el agente, que posicionan los vehículos, así como restos y huellas

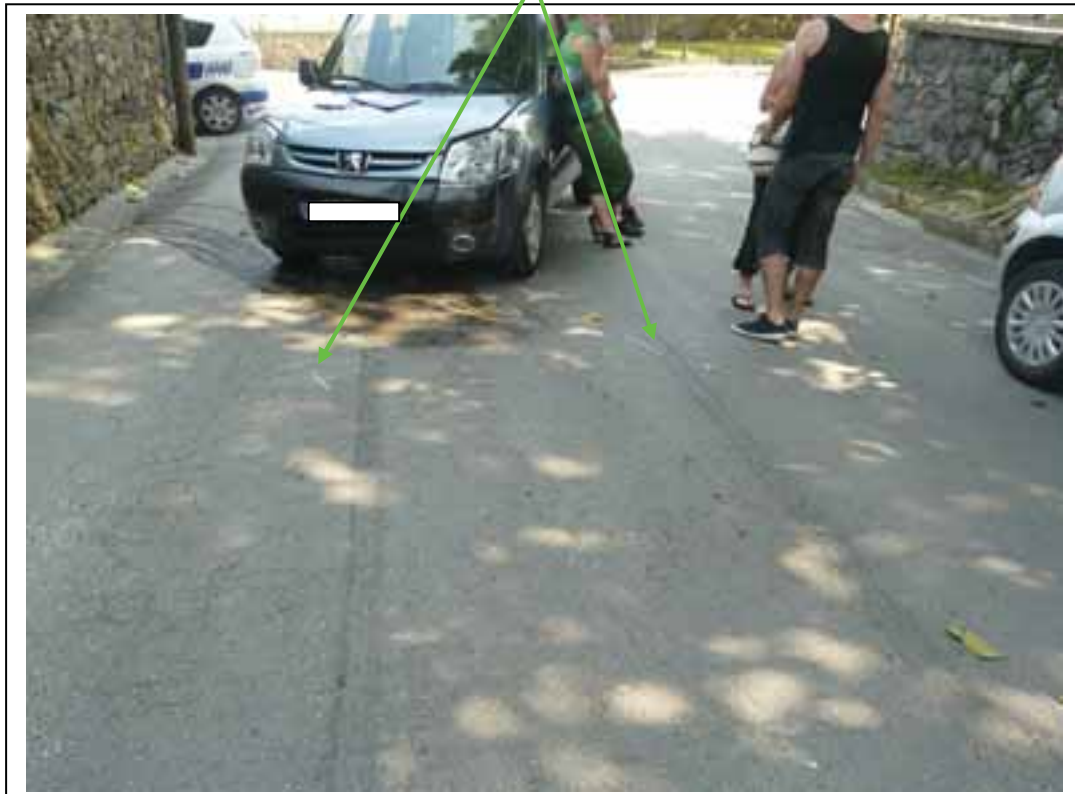
Detalle de las marcas y huellas

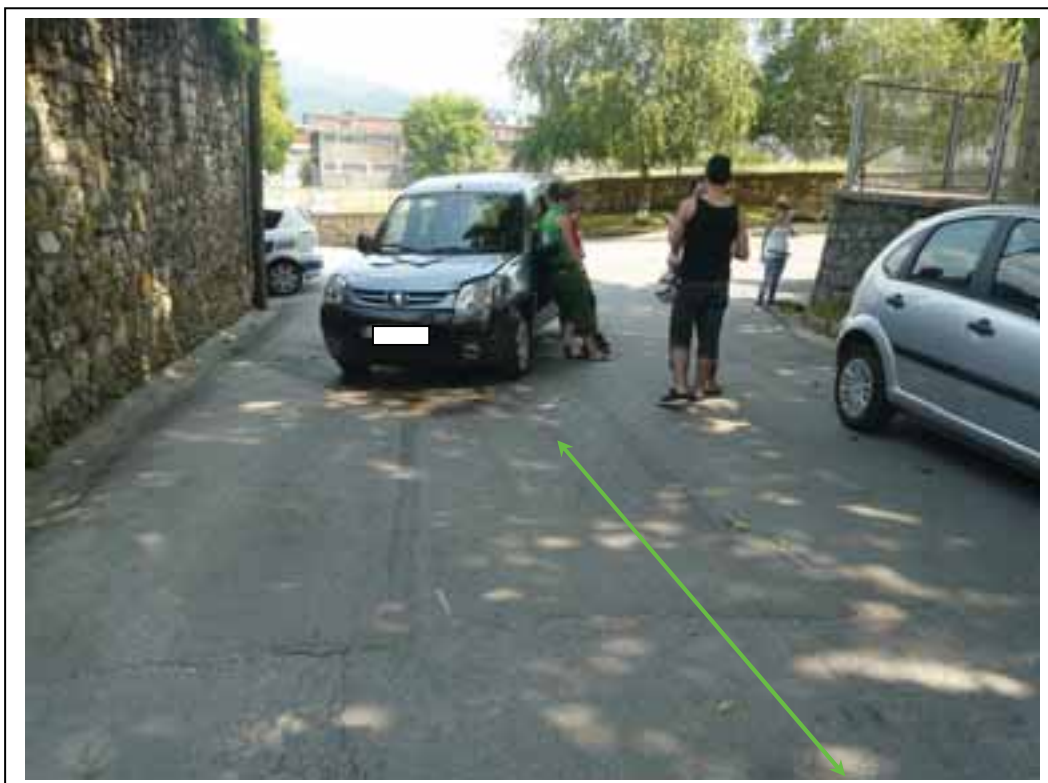
Longitud y dirección de la huella de derrape (8 metros)

Energía disipada en la huella de frenada (8 metros) V_1

El turismo Renault Express circulaba entre **65,2** y **71,7** km/h

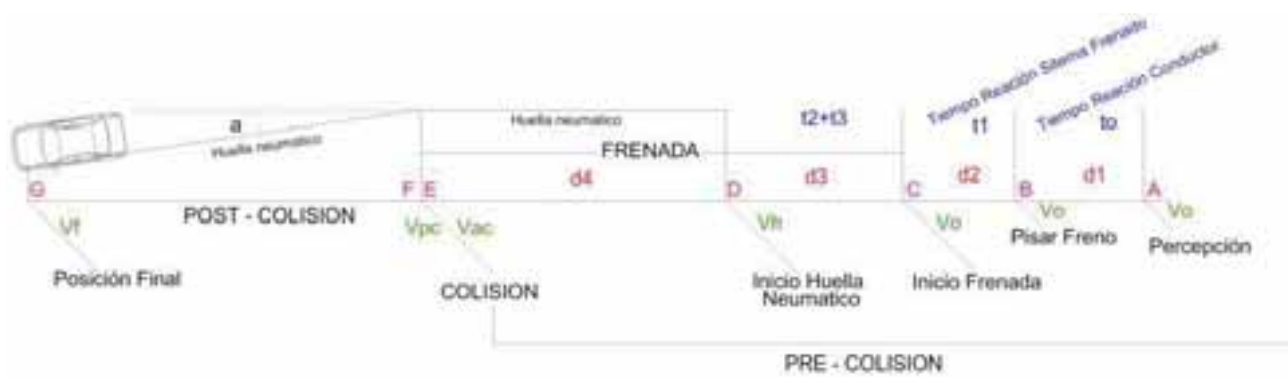
Energía contrarrestada del Peugeot Partner V_3

Para detener el turismo Renault Express, su conductor acciona el sistema de frenado hasta hacer derrapar el turismo 8 metros de longitud.

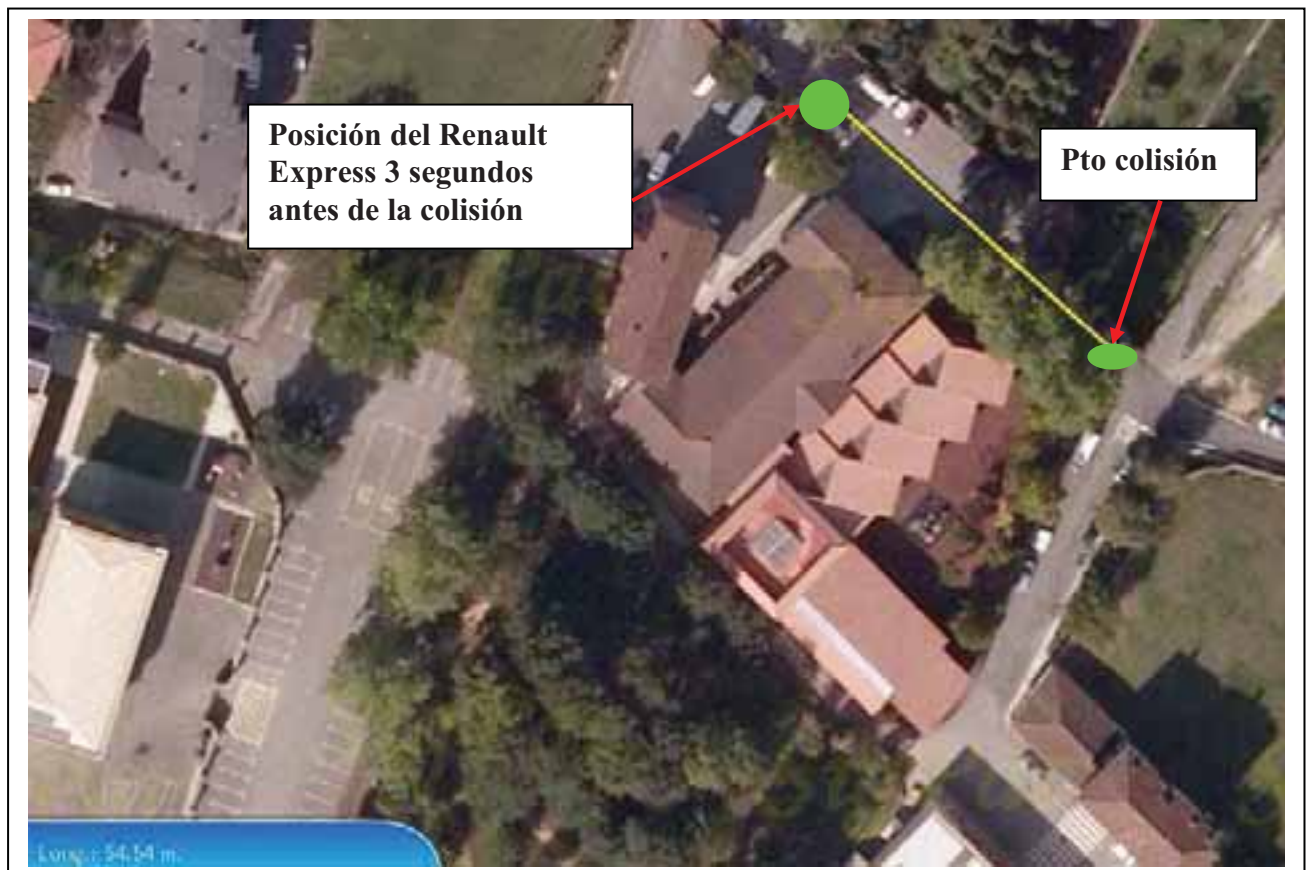
$$S = V \cdot t = 18,1 \cdot 3 = \mathbf{54,3 \text{ metros antes de la posición final.}}$$

$$S = V \cdot t = 19,9 \cdot 3 = \mathbf{59,7 \text{ metros antes de la posición final.}}$$

Ubicando en el plano las posiciones de los vehículos obtenemos:
